Riqualificazione e valorizzazione dell'edificio "Casa Gorini" con interventi di conservazione, recupero, messa in sicurezza e manutenzione straordinaria.
Via Vavassori, 1 – 24050 – Civate al Piano (BG).

PROGETTO ESECUTIVO – 1° LOTTO

AR - RG _RELAZIONE GENERALE

(16.06.2023)

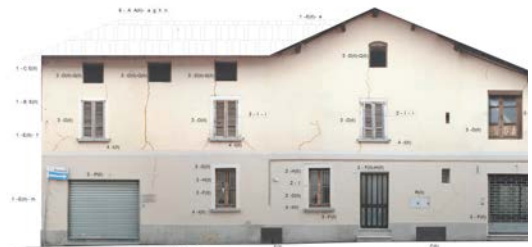
Prospetto sud-ovest (via Vavassori)

Il prospetto su via Vavassori presenta elementi costruttivi e caratteristiche materiche che fanno ipotizzare un intervento di rifacimento della facciata in epoca recente. Il corpo di fabbrica è infatti caratterizzato da un basamento realizzato con lastre di pietra di Sarnico di limitato spessore e risulta interamente intonacato con strato a base cementizia di differente colorazione a seconda dei piani.

Al piano terra sono inoltre presenti due vetrine di ampie dimensioni e un portoncino di ingresso, stilisticamente incoerenti all'epoca di realizzazione di questa porzione di fabbricato in quanto caratterizzati da gradini e profili in granito, serrande avvolgibili in ferro zincato, serramenti in alluminio e vetrocamera. Le finestre sono caratterizzate da serramenti in legno e inferriate di epoca recente e presentano una riquadratura talvolta realizzata in pietra di Sarnico, talvolta disegnata con la sola tinteggiatura e i davanzali risultano di recente sostituzione.

- efflorescenza e efflorescenza con distacco: localizzata per lo più sul basamento realizzato in pietra di Sarnico e causata dall'umidità di risalita;
- rigonfiamento: sollevamento superficiale localizzato al piano terra, su porzioni di intonaco più o meno estese;
- fessurazione: localizzate principalmente al piano primo, in prossimità delle aperture. Trattasi di fessurazioni superficiali, relative al solo strato di intonaco e non influenti sulla muratura portante;

- polverizzazione: decoesione dell'intonaco al substrato, specialmente in corrispondenza delle riquadrature delle finestre realizzate in pietra di Sarnico e successivamente tinteggiate;
- deposito superficiale: localizzato specialmente in prossimità del sottotetto, a causa dell'accumulo di polvere e guano.

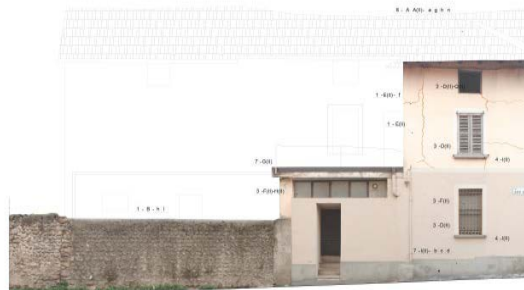
Prospetto nord-ovest (via XXV Aprile)

La facciata su via XXV Aprile, è composta da tre elementi architettonici: il muro in borlanti, probabilmente di primo impianto, che delimita il cortile interno rispetto alla strada; il fronte laterale della pensilina, costruita in epoca recente, probabilmente negli anni '70 del 1900 e verosimilmente realizzata su porzione di muro in borlanti originario; il fronte laterale del corpo di fabbrica realizzato tra il 1900 e i primi anni '50.

- Fronte laterale del corpo di fabbrica principale: come per la facciata su via Vavassori, sono presenti elementi che fanno ipotizzare ad un intervento di epoca recente: il corpo di fabbrica è infatti caratterizzato da un basamento realizzato con lastre di pietra di Sarnico di limitato spessore, e risulta interamente intonacato con intonaco a base cementizia di differente colorazione a seconda dei piani. Tutte le aperture risultano coerenti con l'epoca di realizzazione del fabbricato. Al piano terra i serramenti in legno e le inferriate risultano di recente fattura, (probabilmente sostituiti in occasione del rifacimento della facciata medesima), così come le persiane del piano primo e tutti i davanzali in pietra di Sarnico. Le riquadrature di questo fronte sono disegnate con mediante la sola tinteggiatura. Nel sottotetto l'unica apertura è caratterizzata da semplice profilo in legno con rete metallica di tamponamento, installata recentemente per impedirne l'ingresso ai piccioni.

- efflorescenza e efflorescenza con distacco: localizzata per lo più sul basamento realizzato in pietra di Sarnico e causata dall'umidità da risalita;

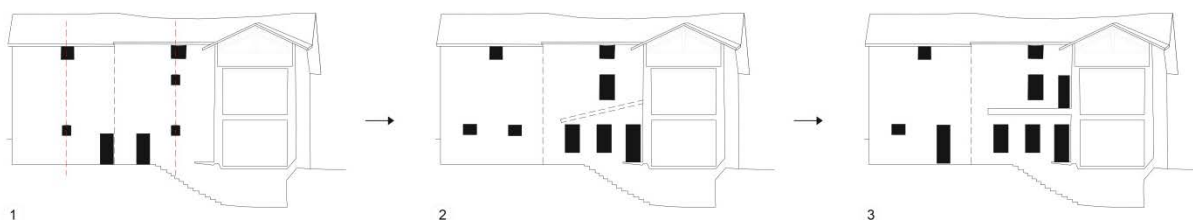
schema di trasformazione del fronte interno nord-ovest

invece possibile riconoscere la muratura in borlanti, che caratterizza l'intero corpo di fabbrica di antica formazione. La tessitura è contraddistinta dalla tipica trama muraria disposta a spina di pesce, realizzata con la pietra arrotondata presa dal letto del fiume Oglio e malta legante a base di calce, con frammenti di coppi disposti al bisogno per rendere il più omogeneo possibile il piano di stesura dell'intonaco.

Considerato che la muratura in borlanti prevedeva la riquadratura in laterizio delle aperture, al piano terra è possibile intravedere una vecchia finestra e una porta, murate probabilmente tra il XVIII secolo e il 1808. Il varco attualmente utilizzato per l'ingresso al locale voltato del piano terra, è stato ricavato recentemente da una finestra risalente alla stessa epoca di chiusura degli altri due varchi. Nella porzione di facciata in corrispondenza della pensilina, presumibilmente anch'essa oggetto dell'intervento di rifacimento delle facciate, è stato utilizzato intonaco cementizio. Le tre aperture presenti in questa porzione di facciata, non sono probabilmente coerenti all'epoca di costruzione del corpo edilizio primitivo. Si ipotizza infatti che originariamente fosse presente solo l'apertura centrale, rimaneggiata poi in epoca recente, ma comunque allineata alle aperture presenti ai piani superiori. Anche al piano primo l'apertura più a destra è verosimilmente stata ricavata in epoca recente per consentire l'accesso alla copertura piana.

I davanzali in pietra di Sarnico delle finestre poste al piano terra sono stati sostituiti recentemente, mentre il davanzale e i profili in pietra di Sarnico del piano primo sono databili intorno alla prima metà dell'800. I vari infissi in legno appartengono ad epoche diverse: quelli posti al piano terra sono sicuramente i più recenti insieme alle inferriate, quelli al piano sono di epoca ottocentesca mentre nel sottotetto si ritrova il semplice tamponamento in rete metallica su telaio ligneo realizzato per impedire l'ingresso ai piccioni.

- polverizzazione: decoesione dell'intonaco al substrato, sicuramente a causa dell'azione meccanica degli agenti atmosferici;
- erosione: localizzata su gran parte del prospetto non oggetto della recente manutenzione. Molto probabilmente si tratta di erosione meccanica provocata da pioggia e erosione per abrasione provocata dal vento;
- patina biologica: strato sottile di natura biologica localizzata al piano primo in prossimità della guaina impermeabile che ricopre la pensilina;
- presenza di vegetazione: localizzata al basamento dell'intero prospetto e in prossimità della citata patina biologica individuabile al piano primo.

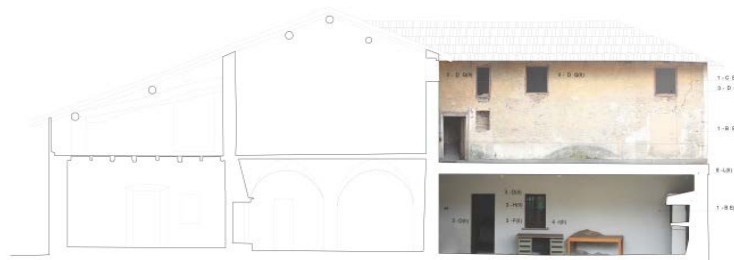
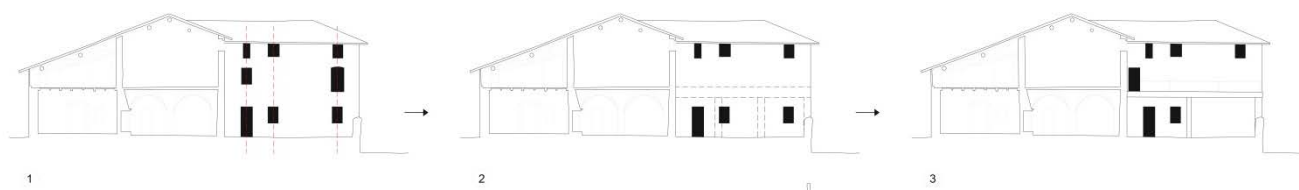
Prospetto interno nord-est

un intervento di manutenzione recente caratterizzato dall'utilizzo di intonaco a base cementizia, e da infissi di recente sostituzione, così come i davanzali e le inferriate.

Al piano primo è invece ancora ben visibile l'intonaco originario in calce a granulometria grossa, specialmente nella porzione del sottotetto. La parte centrale è stata sottoposta a maggiore degrado, ed è infatti possibile intravedere la trama muraria sottostante in borlanti, con frammenti di coppi disposti al per rendere il più omogeneo possibile il piano di stesura dell'intonaco nonché la trama delle riquadrature in laterizio delle aperture. La porzione di facciata prossima alla copertura della pensilina, è probabilmente stata oggetto di interventi di manutenzione realizzati mediante l'utilizzo di un intonaco di calce a granulometria sottile e numerosi rappezzi. Verosimilmente anche le aperture di questo fronte hanno subito rimaneggiamenti nel corso del secolo del '900. E' probabile infatti che originariamente ci fosse una corrispondenza verticale tra le aperture di tutti i piani, e solo in un secondo momento siano state murate le aperture di destra poste al piano terra e piano primo. La porta che permette l'accesso alla copertura della pensilina risale probabilmente all'epoca di sostituzione della loggia a falda con la pensilina a copertura piana in cls.

- erosione: localizzata su parte del prospetto non oggetto della recente manutenzione. Molto probabilmente si tratta di erosione meccanica provocata da pioggia e erosione per abrasione provocata dal vento;
- patina biologica: strato sottile di natura biologica localizzata al piano primo in prossimità della guaina impermeabile che ricopre la pensilina, probabilmente a causa di infiltrazioni;
- distacco: localizzato principalmente in prossimità delle aperture del sottotetto.

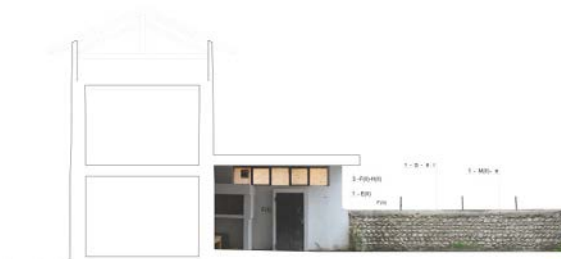
Prospetto interno sud-est

Si tratta della facciata interna contrapposta a quella visibile su via XXV Aprile, e pertanto composta da muratura in sassi borlanti, coeva alla realizzazione del nucleo originario; il fronte laterale della pensilina costruita in epoca recente, probabilmente negli anni '70 del 1900, è stato verosimilmente realizzato su parte del muro originario. Come già descritto il muro in borlanti si presenta, anche sul fronte interno, completamente privo di intonaco, pertanto è ben visibile la trama a spina di pesce realizzata con le pietre arrotondate e la malta legante a base di calce. Nella porzione superiore del muro, è stato aggiunto un cordolo in calcestruzzo in cui sono stati murati dei profili metallici a "T" utilizzati per sostenere una rete metallica di recinzione. Per quanto riguarda il fronte interno della pensilina si possono avanzare le stesse considerazioni precedentemente esposte. Caratterizzata da una struttura in calcestruzzo armato, è stata realizzata probabilmente inizio anni '70 in sostituzione della loggia preesistente, documentata da una fotografia risalente ai primi anni '50. La porta in ferro, che permette l'accesso diretto al cortile da via XXV aprile, è aggettante rispetto al filo della muratura interna, e accanto è presente un caminetto coevo alla pensilina medesima. La finestra a nastro disposta sopra l'apertura è caratterizzata da profili in ferro e vetro retinato.

- erosione: localizzata sul muro in borlanti. Trattasi di erosione meccanica provocata da pioggia e di erosione per abrasione provocata dal vento, che nel corso dei secoli ha progressivamente consumato l'intonaco;
- distacco: localizzato in prossimità del basamento della pensilina.
- presenza di vegetazione: localizzata al basamento del muro in borlanti.

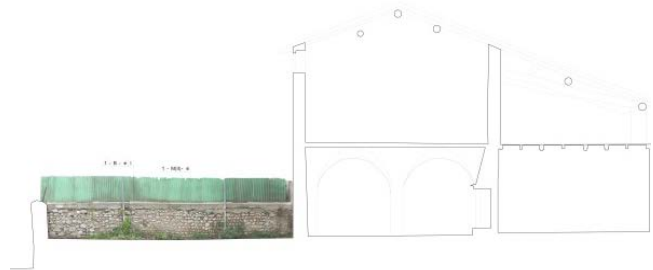
Prospetto interno sud-ovest

Il prospetto è composto dal solo muro in borlanti che divide la proprietà in oggetto da quella adiacente. Anche questa porzione di muro si presenta completamente privo di intonaco e pertanto è ben visibile la trama a spina di pesce realizzata con le pietre arrotondate e malta legante a base di calce.

La parte sommitale della muratura è caratterizzata dalla presenza di cappa in calcestruzzo di protezione a sezione rastremata con profili in metallo a "T" a sostegno di recinzione provvisoria in lastre di vetroresina a sezione ondulata .

- erosione: erosione meccanica provocata da pioggia e erosione per abrasione provocata dal vento, che nel corso dei secoli ha completamente eroso l'intonaco;
- presenza di vegetazione: localizzata alla base del muro.
